## **Správa z georadarového prieskumu v meste Hluk.**

Firma Terra vykonala 7.5.2013 vykonala georadarový prieskum na viacerých plochách v meste Hluk na Morave. Merané boli plochy pred Kostolom sv. Vavrinca na prístupovom chodníku od hlavnej cesty a v časti interiéru a exteriéru Hluckej tvrze.

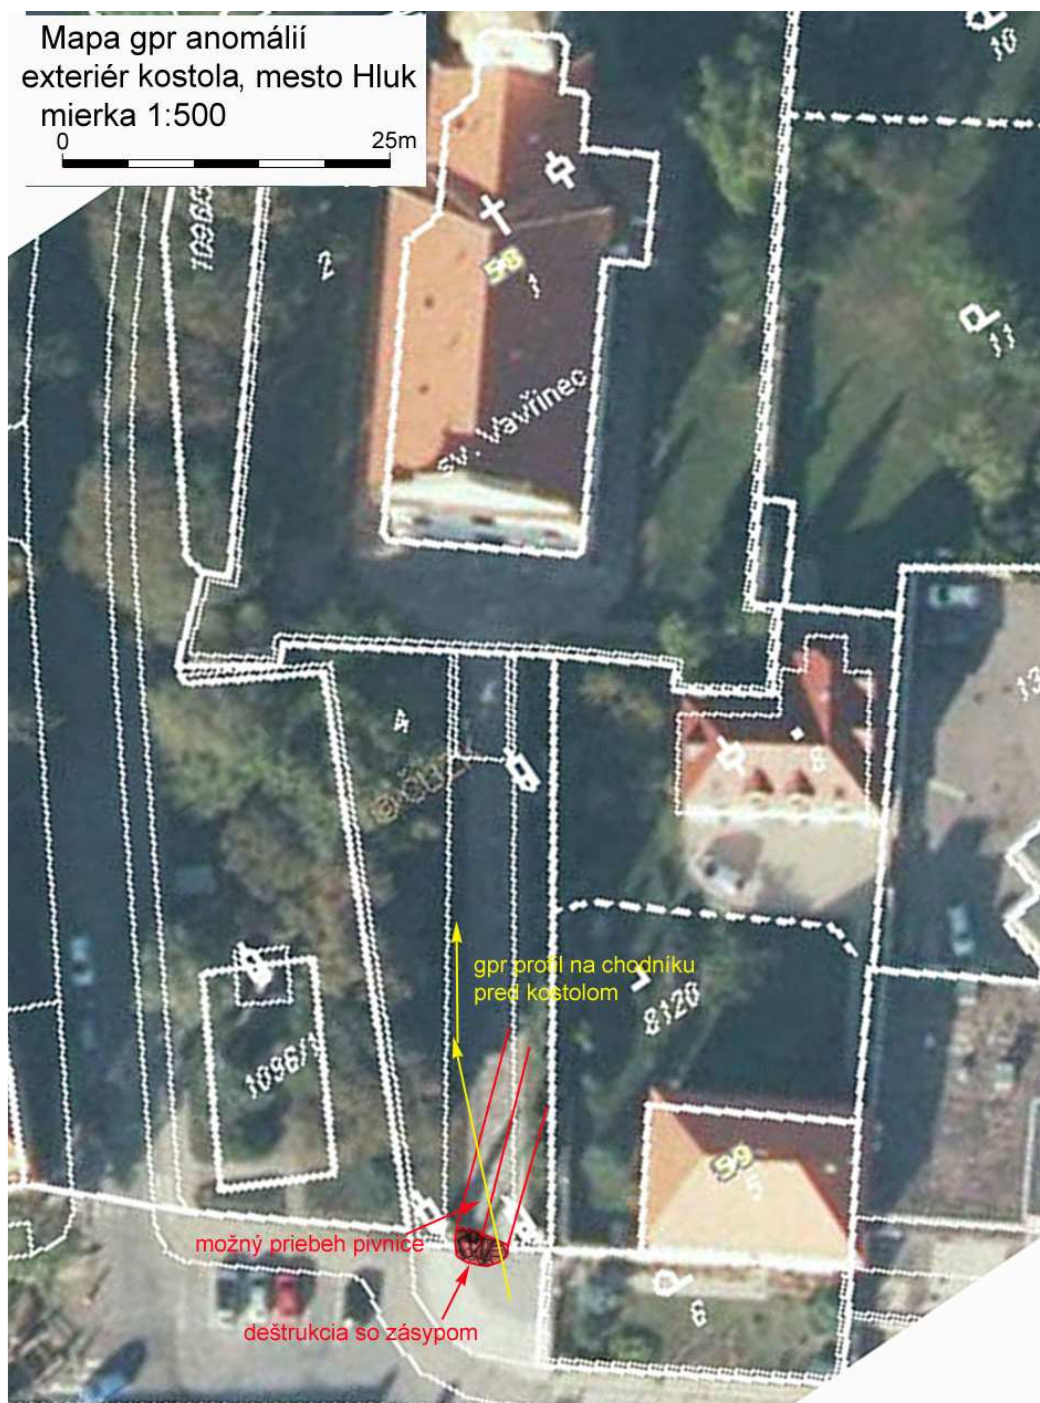
Obrázok 1: Mapa georadarových anomálií pred Kostolom sv. Vavrinca.

Účelom merania v exteriéri kostola bolo overenie priebehu sklepa pod prístupovým chodníkom ku kostolu od hlavnej cesty. Časť stropnej klenby sklepa bola v nedávnej minulosti odkrytá pri stavebných úpravách schodiska a brány pri hlavnej ceste. Snažili sme sa zachytiť a vytrasovať podzemný objekt, ktorý mal byť orientovaný údajne súbežne s chodníkom. Mapa zistených georadarových anomálií na tejto ploche je na obrázku 1. Výsledky merania hovoria o niečom inom.

ku kostolu sa zdvíha a objekt sa dostával pod hranicu dosahu antény a preto sme vedeli s prístrojom merať len veľmi krátke priečne profily medzi kovovými zábradliami. Preto sme použili 100MHz anténu a snažili sme sa namerať čo najviac priečných profilov na chodník (pri každom profile sme 2x podliezali zábradlie). Ani pozdĺžne ani priečne profily však nepotvrdili jednoznačne súbežný priebeh sklepu pod chodníkom. Nakoniec po analýze gpr záznamov z merania 100MHz anténou doma v office sme vyhodnotili priebeh sklepa inak ako boli vstupné predpoklady. Sklep je orientovaný od brány smerom do susediacej parcely 8120.

Vzhľadom k tomu, že sme na vedľajšej parcele nerobili žiadne merania a v dôležitej časti plochy sme vedeli merať len krátke úseky po prekážky (tuje vedľa chodníka a múr na hranici parcely 8120), vyznačený priebeh sklepa v mape na obrázku 2 nemusí byť 100% zhodný z realitou. Je možné aj to, že sklep zabieha pod susednú parcelu v ostrejšom uhle. Na upresnenie priebehu sklepa by bol potrebné previesť ďalšie meranie na vedľajšej ploche alebo skúšobný vrt do zachytenej časti klenby sklepa v polohe 2m od brány, 1m od pravého okraja chodníka. Vrt by mal byť hlboký minimálne 2m. Pri priemere vrtu nad 30mm by dala do vrtu zasunúť miniatúrna kamera a pomocou nej by sa dal určiť priebeh sklepa jednoznačne aj bez použitia georadaru.

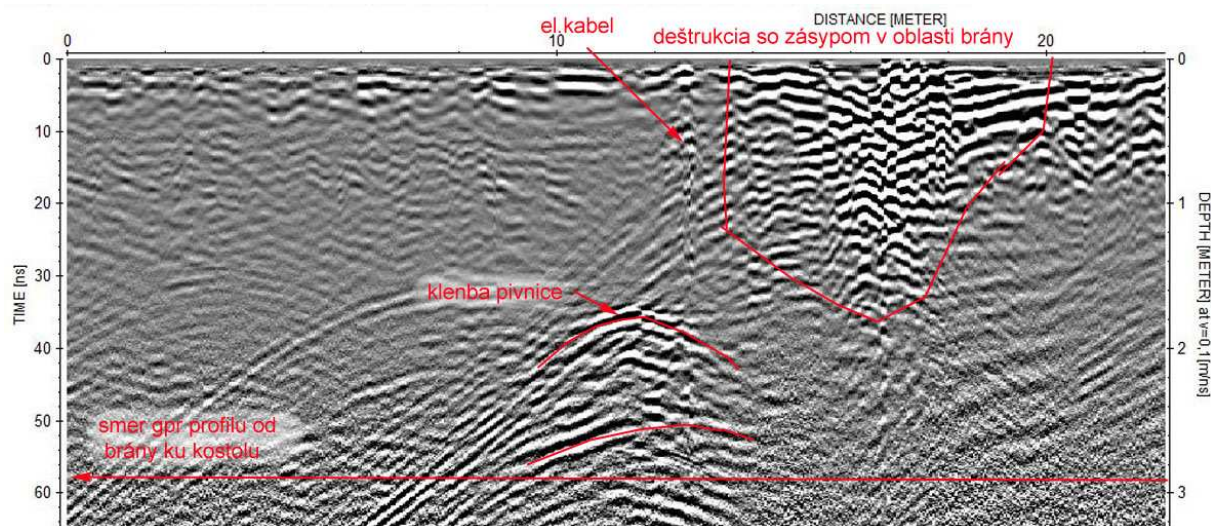
Obrázok 2: Gpr profil 500MHz od brány ku kostolu.

Najprv sme použili 500MHz anténu a s jej dosahom sme vedeli zamerať len časť sklepu. Situáciu v podzemí zachytáva gpr profil na obrázku 2. Vstupná časť do sklepu je v oblasti brány postihnutá deštrukciou a zásypom, ktorý leží pod rekonštruovaným schodiskom a bránou. 3m od brány sa v hĺbke 1,8m zreteľne javí stropná klenba pomerne širokého priestoru (4 až 5m). Smerom ku kostolu sa nám ďalšie analogické zamerania klenby s 500MHz anténou nepodarili, pretože terén

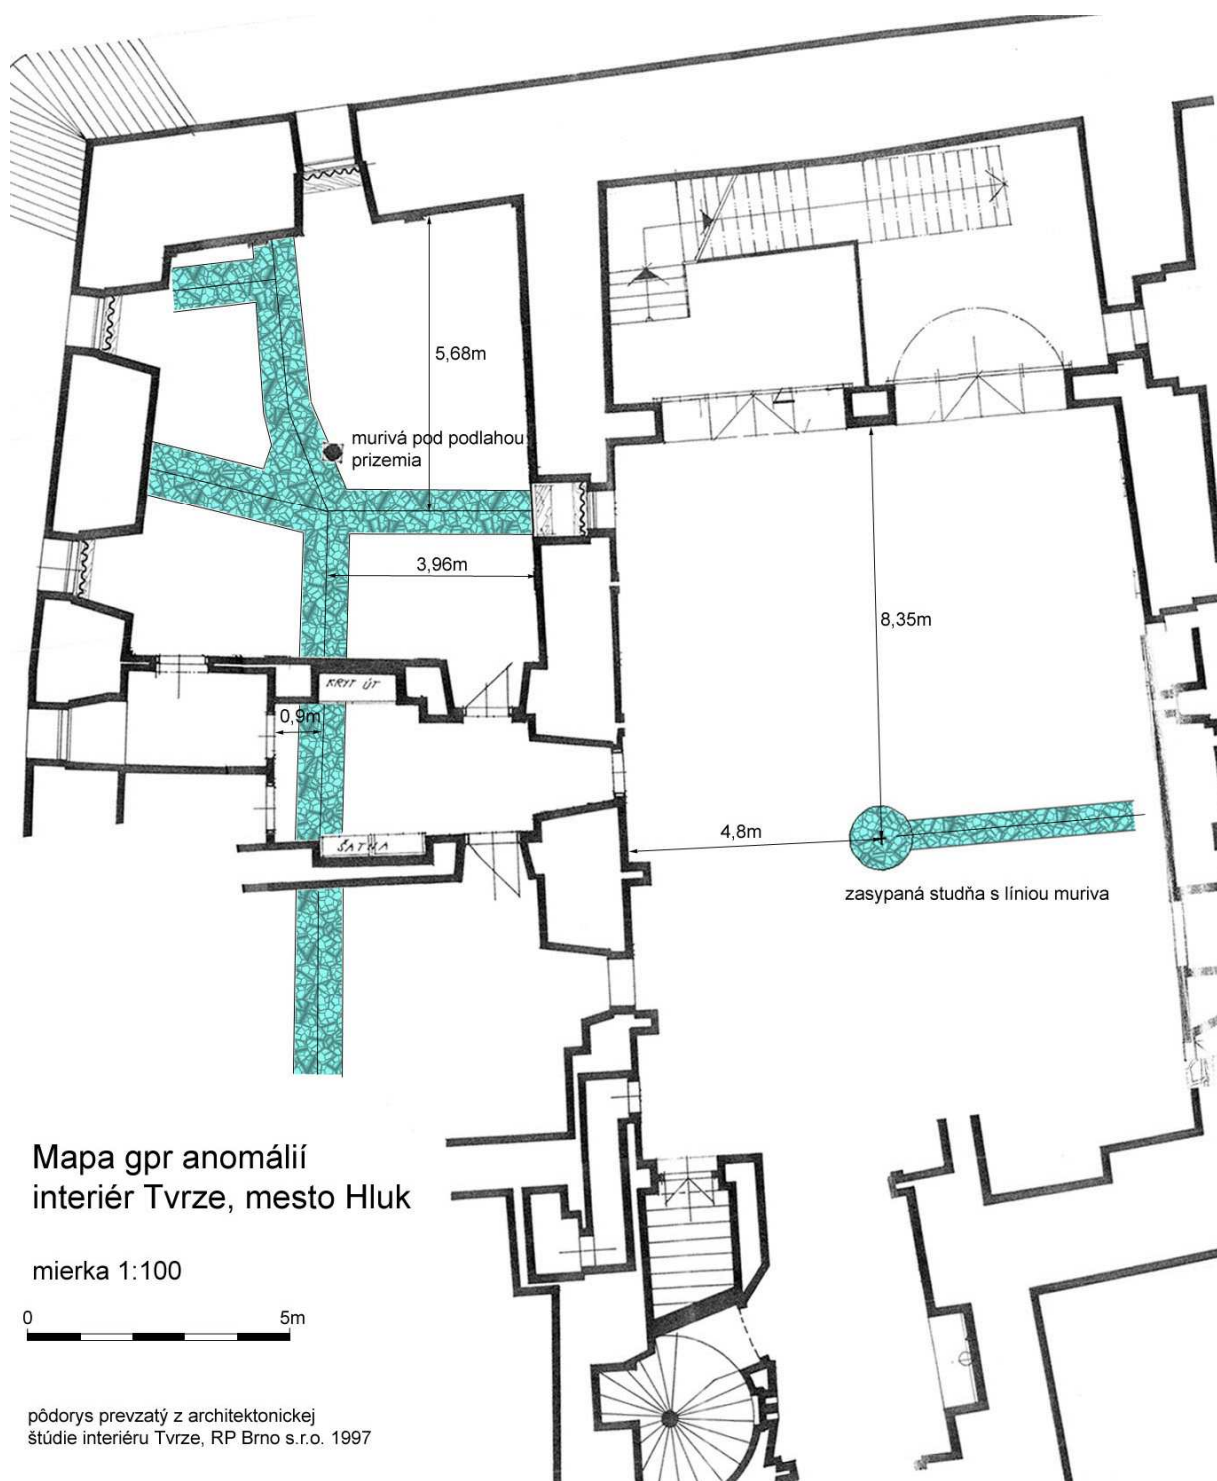
Obrázok 3: Pôdorysná mapa časti Hluckej tvrze so zameranými gpr anomáliami.

V Hluckej Tvrzi sme podrobnejšie merali 500MHz anténou plochu vnútorného dvora a niekoľkých miestností – knižnica, chodba, rytierský sál. Na dvore sme overovali polohu niekdajšej studne (studní) a pod miestnosťami prítomnosť neznámych pivničných priestorov. Výsledok merania je na mape na obrázku 3.

Pod podlahami skúmaných miestností v tvrzi sme namerali viacero súvislých kolmých stien. Ich poloha je vyznačená na mape. Murivá začínajú v hĺbke cca 40cm pod podlahou a pokračujú do hĺbky vyše 2,5m. Všetky majú približne šírku 0,8 - 1m. Vzhľadom k ich nevelkej šírke vylučujeme, že sa jedná o nosné (obvodové) murivá zo staršej stavebnej fázy stredovekej tvrze. Skôr sa jedná o priečky bývalých pivničných priestorov, ktorým pri posledných zásadných stavebných úpravách boli strhnuté stropy a následne boli zasypané. Z nameraných gpr dát môžeme vyvodiť tento poznatok – Hlucká tvrz bola pôvodne celá podpivničená.

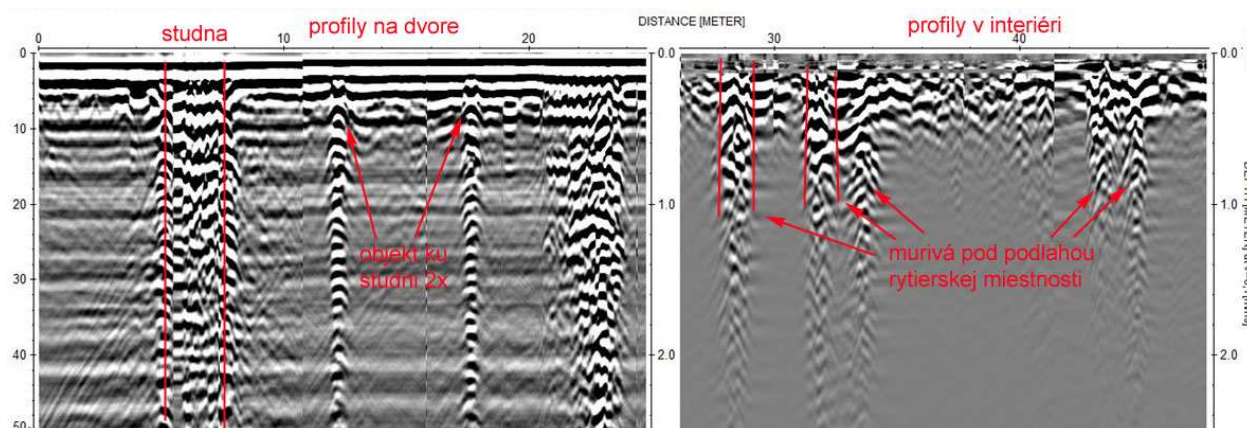
Obrázok 4.: Vľavo profil na dvore so studňou, vpravo murivá v miestnostiach tvrze.

V strede dvora tvrze sme jednoznačne identifikovali zasypanú studňu. Obráz z georadarového profilu cez teleso studne (obrázok 4 vľavo) je typický pre takéto telesá. Studňa má murované kolmé steny, priemer studne je cca 120cm. Pod kamennou podlahou dvora je nad studňou železobetónový preklad, zrejme preto lebo plocha studne po znefunkčnení a zasypaní sadala. (dôvod môže byť aj iný). Do studne vedie od budovy reštaurácie líniový objekt – môže to byť murované teleso alebo aj kovové potrubie väčšieho priemeru. Hĺbku studne z gpr záznamu s použitou

500MHz anténou určiť nevieme. Vzhľadom ku jednoduchšej situácii s prekladom na vrchu studne a faktu, že obsah zásypu studní býva bohatým zdrojom informácií pri archeologických výskumoch, doporučujeme tento objekt odkryť a odborne preskúmať.

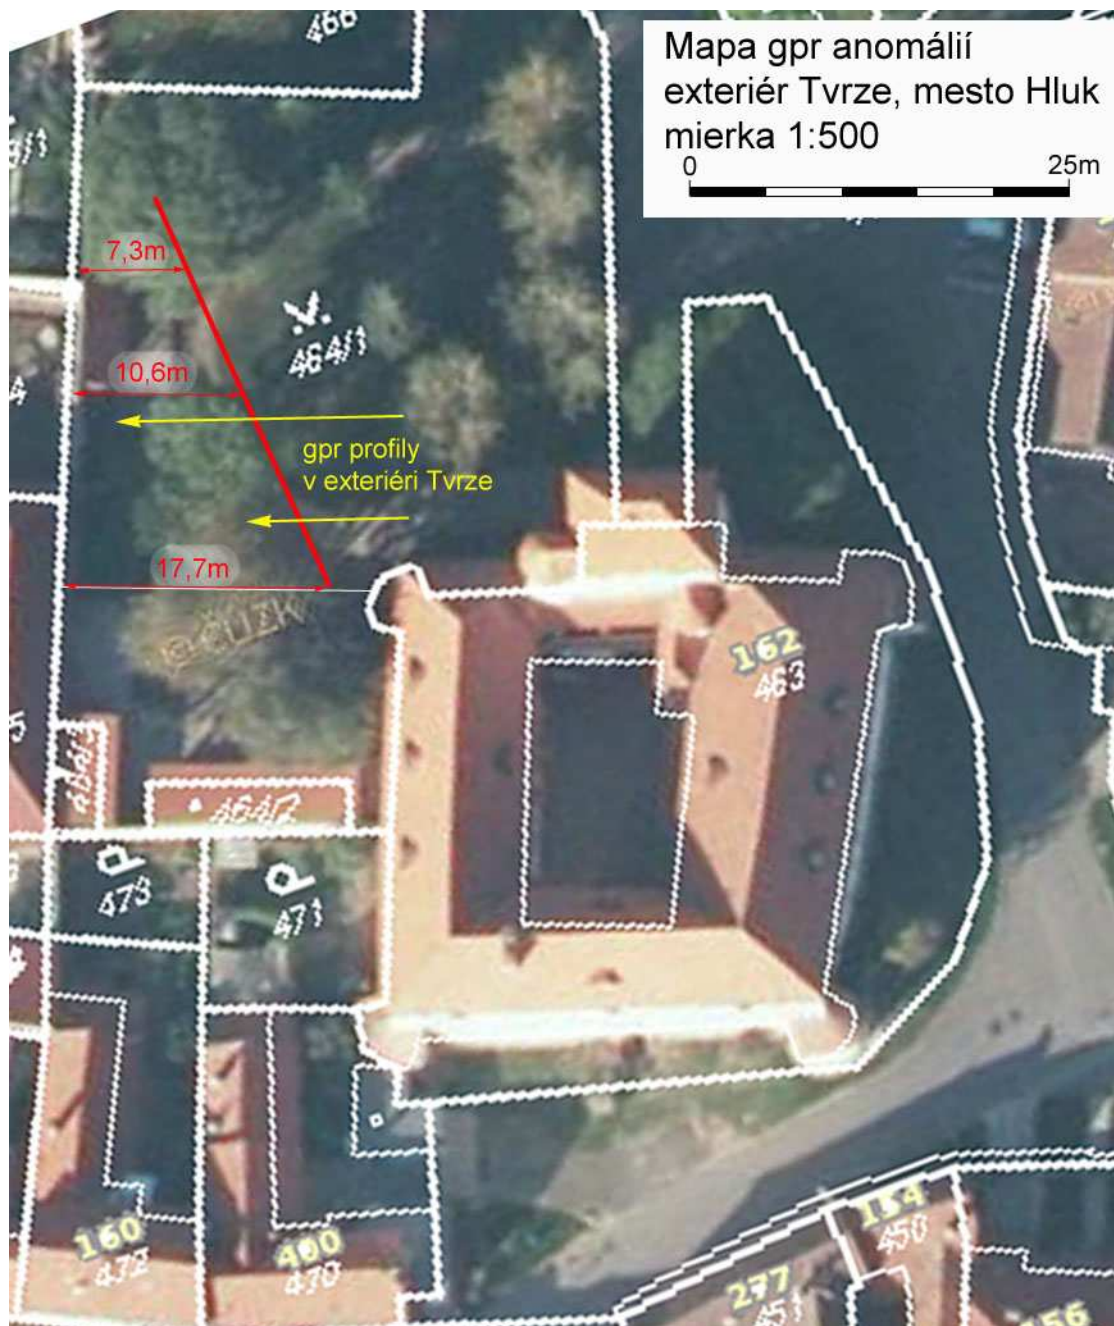
Obrázok 5: Mapa okolia Hluckej Tvrze s vyhodnoteným priebehom gpr anomálie.

Jediná vhodná plocha pre meranie a potvrdenie existencie podzemnej chodby nakoniec ostala parcela 464/1 medzi vstupnou cestou do tvrze a parcelou 469. Meranie na trávinatej ploche sme previedli 100MHz anténou vo viacerých paralelných líniiach. V každej línii sme vyznačovali priebežne meracím kolíkom potenciálnu hlbšiu anomáliu. Postupne sa nám začal čítať na povrchu priebeh jednej súvislej líniovej anomálie. Je to anomália v hĺbke cca 4 – 6m a vyhodnotili sme ju ako potenciálnu (možnú) podzemnú chodbu. Vyhodnotenú situáciu zachytáva mapa na obrázku 5, kde je približný stred alebo vrchol podzemnej anomálie vyznačený červenou čiarou. Poloha anomálie bola zameraná voči múru na hranici parcely 464 kolmými námermi.

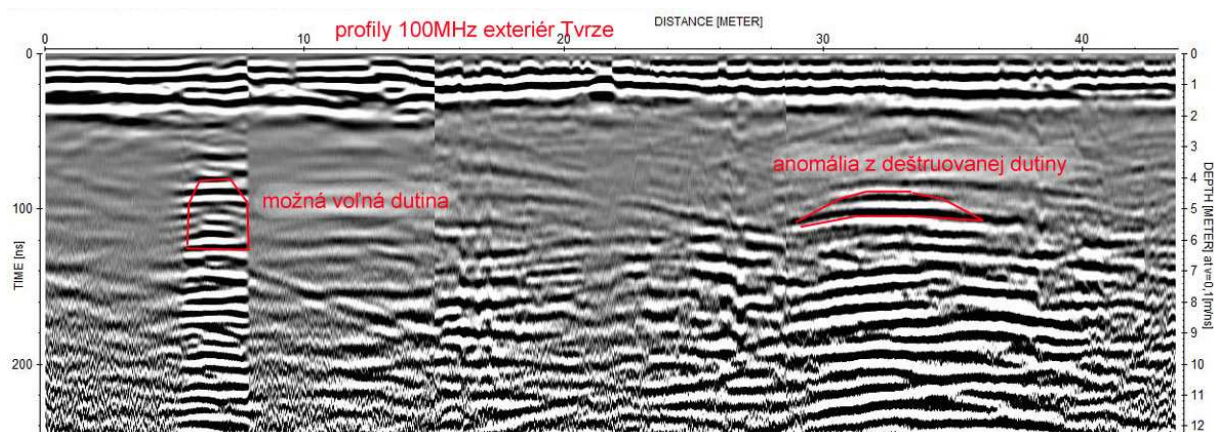
Obrázok 6: Gpr profily 100MHz v exteriéri tvrže s interpretáciou.

- anomália vedie v hĺbke 5-6m smerom ku sklepom pod reštauráciou v Hluckej tvrzi.
- anomália nemá v gpr profiloch rovnakú signatúru. Ak o nej uvažujeme ako o podzmennej chodbe, znamená to že je v stave samovoľného rútenia, miestami až úplného zrútenia. Toto dokladáme na gpr profiloch na obrázku 6. V ľavej časti profilu je tento objekt v teoreticky zachovalom stave v pravej časti profilu je ďalšia časť tej istej línie anomálie so značne rozšíreným a výškovo zúženým profilom.

Tieto obrázky môžu pomôcť pri pochopení gpr profilov na obrázku 6, kde predpokladáme, že vidíme druhé a tretie štádium deštrukcie podzemnej chodby.

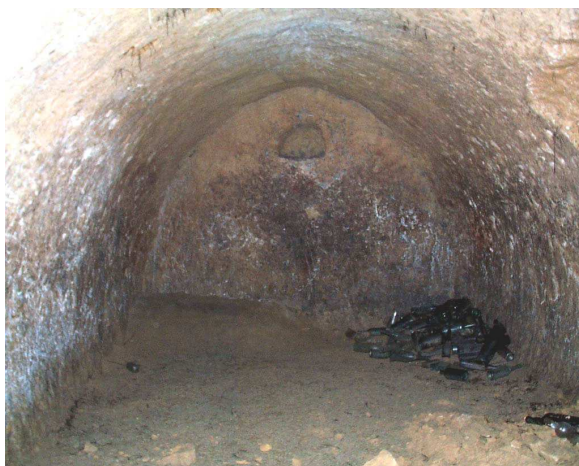
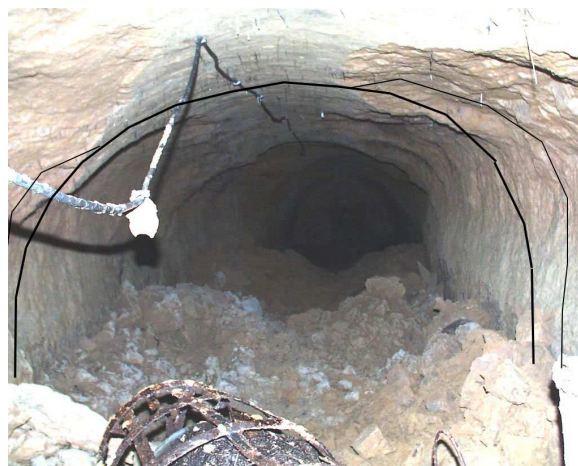
Na prvom obrázku je niekoľko storočí stará tesaaná nepažená chodba v ílovcoch v stabilnom stave. Samovoľná deštrukcia začína vypadávaním materiálu z bočných stien v časti napojenia na klebu (ďalší obrázok, sledujte čierne kontúry).

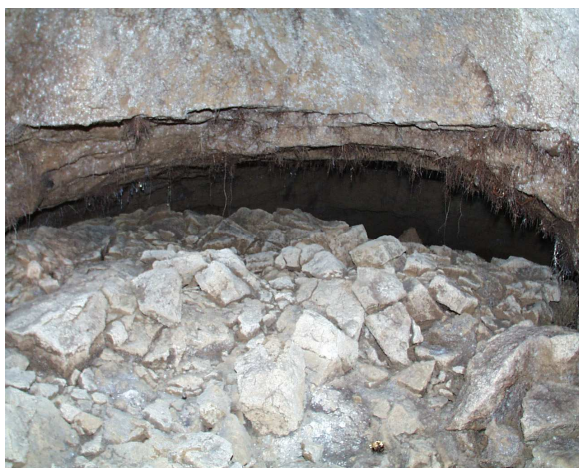
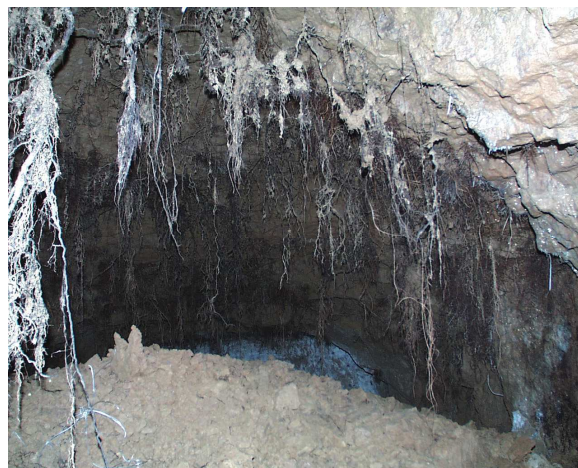
Deštrukcia chodby pokračuje do šírky, priestor sa na výšku zužuje. Vidno to na treťom obrázku. Najvyššia časť stropu je ešte stabilná, začína z nej opadávať materiál. Na poslenom obrázku je úplná deštrukcia, kedy opad z vrchu pokračuje a celá dutina sa posúva smerom k povrchu (na obrázku je vidieť už korene stromov a vzadu v hĺbke pôvodnú klenbu priestoru). V prípade, ak zával alebo vzduchová bublina začína prestupovať k povrchu, prejaví sa to v teréne výraznou depresiou.
